Wenn der Apfel schwimmen geht

Artikel vom **14. Oktober 2024** Prozessautomatisierung

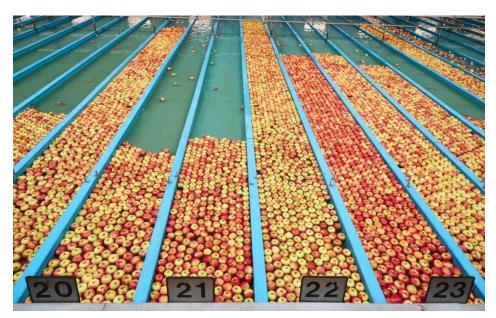
In der Sortieranlage werden die Äpfel automatisch in wasserführenden Kanälen nach den entsprechenden Sortierkriterien abgelegt (Bild: Leuze).

Nachdem eine zehnspurige Sortiereinheit das Obst automatisch sortiert hat, landen die Äpfel in einem von 50 wassergefüllten Kanälen, der den jeweiligen Sortierkriterien zugeordnet ist. Anschließend geht es über eine von 34 Übergabestationen weiter zur Verpackung.

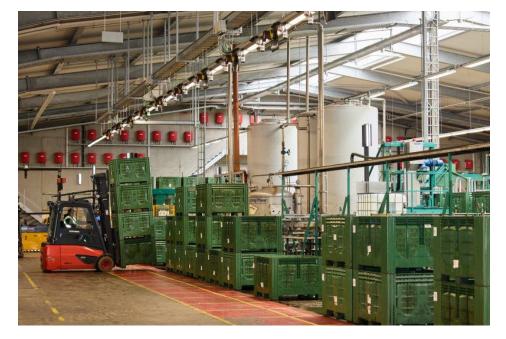
Im Übergabebereich der sortierten Ware zählen sichere Prozesse, Personen dürfen nicht unbemerkt in den Gefährdungsbereich gelangen. Sicherheitslösungen von Leuze sind oberhalb der Stationen installiert (Bild: Leuze).

Um eine Gefährdung für Personen durch einen schienengebundenen, autonomen Kistenstapler auszuschließen, war eine lückenlose Sicherheitseinrichtung gefragt. Für diese Applikation hat Leuze ein Sicherheitskonzept entwickelt, das Kistenübergaben durch ein vertikal ausgerichtetes Schutzfeld ermöglicht und zwischen Personen sowie Gabelstaplern unterscheidet.

Dank des skalierbaren Sicherheitskonzepts ließ sich das Projekt ressourcenschonend mit wenigen Sicherheitskomponenten umsetzen, denn für zwei Übergabestationen wurde jeweils nur ein Sicherheits-Laserscanner »RSL 400« installiert.

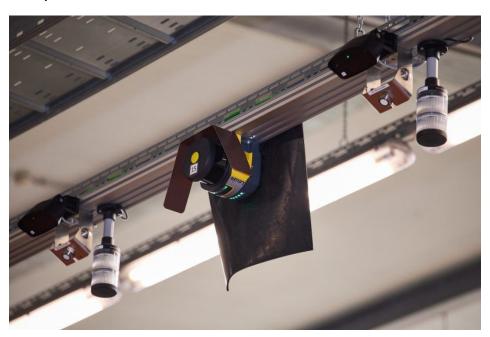
Blick auf die Sicherheitstechnik im Übergabebereich: Ein Sicherheits-Laserscanner »RSL 400« (Mitte) erzeugt ein Schutzfeld und deckt damit gleich zwei Übergabestationen ab. Zusätzlich sind an jeder Station ein Ultraschallsensor sowie ein Radarsensor montiert (links und rechts des Scanners). Zur Statusanzeige dient jeweils eine Leuchtanzeige (Bild: Leuze).

Mit seiner Reichweite von bis zu 8,25 Metern und durch den parallelen Betrieb unterschiedlicher Schutzfelder kann der Sicherheits-Laserscanner beide Übergabestationen gleichzeitig überwachen. Ergänzend sind an jeder Station ein Ultraschall- sowie ein Radarsensor montiert.

Die Sensortechnik ist oberhalb der Übergabestationen befestigt, wodurch sich der Raum darunter barrierefrei nutzen lässt. Das Zusammenspiel der Komponenten erfolgt über eine programmierbare Sicherheitssteuerung mit dem vom Sensorhersteller entwickelten Sicherheitsprogramm.

Der Laserscanner erzeugt vor zwei Übergabestationen ein anpassbares Schutzfeld. Die Ultraschall- und Radarsensoren erkennen, wenn ein Gabelstapler frontal in eine der Stationen einfährt. Nur in diesem Fall öffnet sich ein definierter Bereich im Schutzfeld des Laserscanners für den Gabelstapler. Der Stapler kann dann an dieser Station die Boxen aufnehmen. Zugleich kann der autonome Kistenstapler im Hintergrund auch während der Entnahme der Großkisten weiterarbeiten.
